流れ造りの本殿

へいはいでん  
幣拝殿

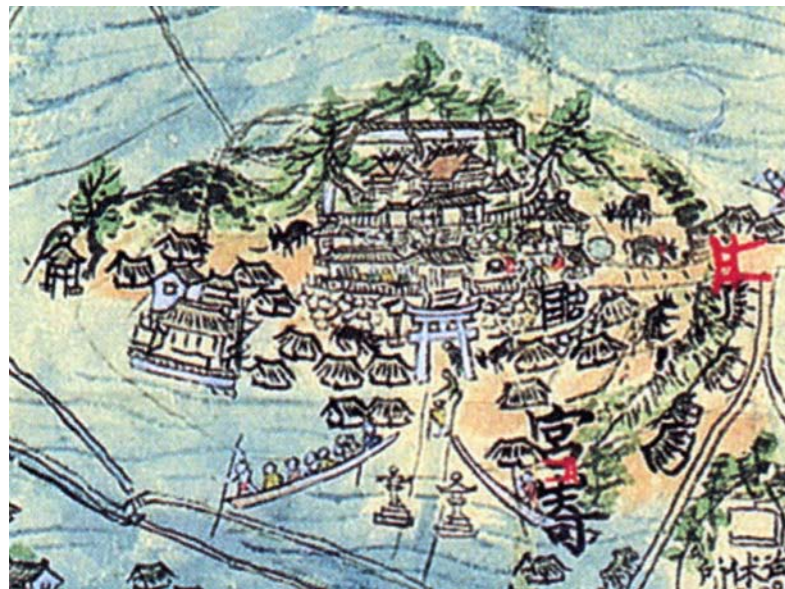
高梁川嘉永洪水絵図部分（拜殿は鶴崎神社側のみ）

饌所を併設する特異な建築となっている。近隣の双殿造りの神社は、箕島神社（岡山市南区箕島）、御前神社（岡山市南区妹尾）、素盞鳴神社（岡山市南区飽浦）などがある。棟札によると明治二十八年に拜殿を始めとする社殿の大改築が行われたようである。明治二十八年以前の拜殿は、嘉永三年（1850）の「高梁川嘉永洪水絵図」に描かれている神社の様子を見ると、双殿作りではなく、鶴崎神社のみに置かれ、八幡神社は神門だけだったようである。また、都窪郡誌にも明治二十七年「梁

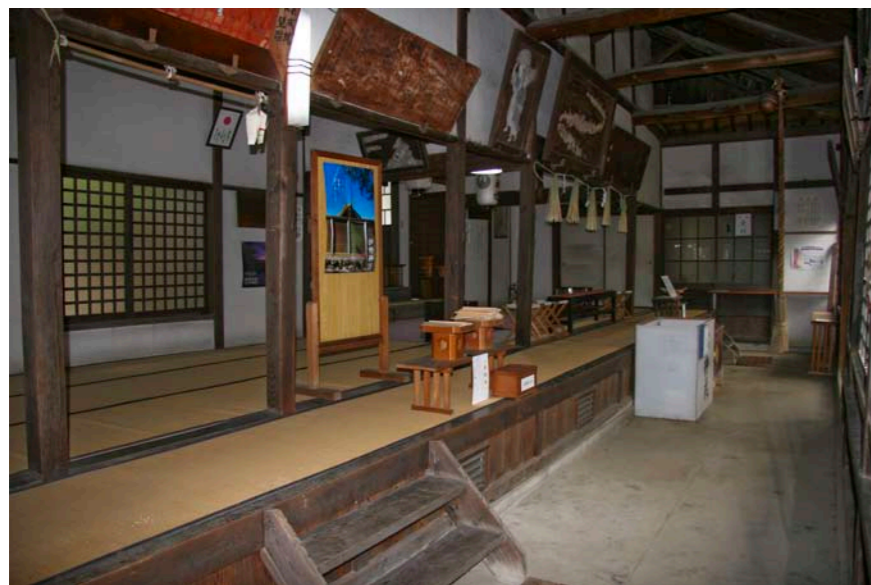
拜殿内部（土間と座敷30.5畳）

行二間、桁行五間であったものを、梁行三間、桁行八間に築造、八幡神社の幣拝殿はそれまで無かったものを築造」とある事から、この年から規模を拡大し、両社兼用の双殿造りの拜殿となったようである。当時の拜殿は、土間と板間となっており、昭和三十年に祭典時の参列場所が狭隘につき、土間部分を半間畳敷きに改造した。また、昭和三十九年には建具を設置した。

拜殿に付属して、座敷二間と神饌所、受付がある。三畳の座敷は神職控室と書かれており、祭典時に神職が更衣等に使用していた。また、八畳の座敷は貴賓室と書かれており、明治から終戦までの国家管理時代に、大祭を奉仕又は参列する猷幣使を始めとする来賓の休憩室となっていた。終戦後は役員会等の会議にも使用していたようである。建築様式は長屋造りで、内部に鴨居があり四

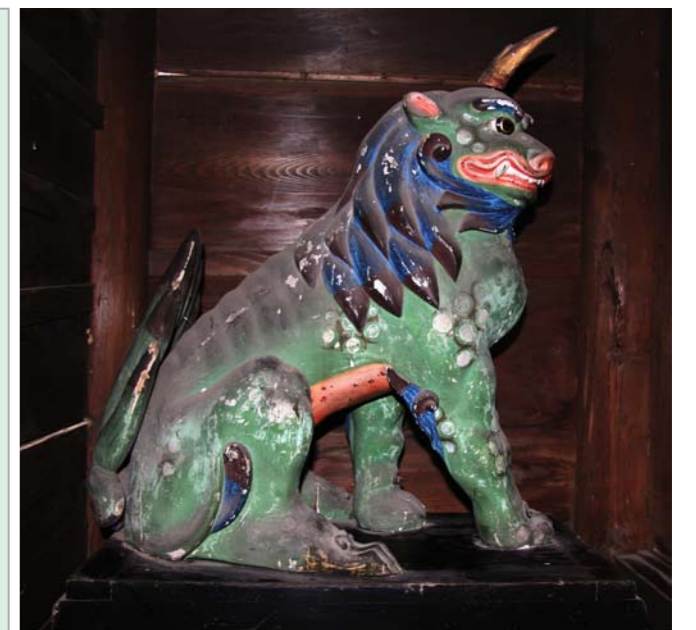
はちまんじんじゃほんでんこまいぬ  
八幡神社本殿狛犬

本殿内左右に一对設置されており、左右とも木製で彩色が施されている。漆塗りの台の裏に制作年等が次のように墨書されている。

天保十五（1844）甲辰四月 詔 八月下ル  
八幡宮御御臺  
寺方願主 観音寺・薬師院・千光寺・願福寺  
早島家中近藤金助該敦一男 帯江前心鏡寺  
攝譽惣長 岡惣兵衛元善二男 妙忍寺十四世  
凌雲日雄 妙法寺  
肝前火本願 太田丹後源宗喬  
太田但馬源直養  
細工人 京都御幸町四条下ル前 山本茂助

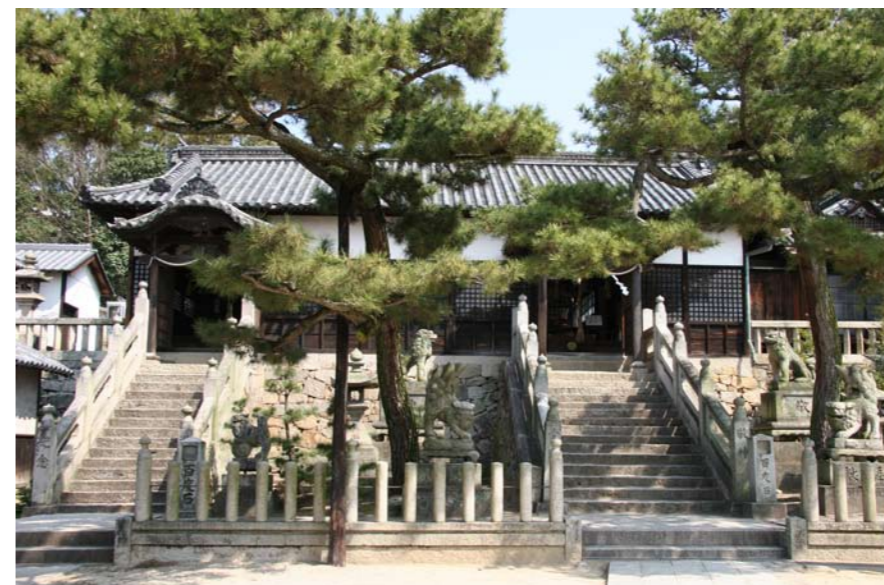
双殿造りの拜殿正面

拜殿は、神を祭祀し礼拝を行うための建物で、本殿の前面に配置されるのが一般的である。本殿が神座であるのに対して人が神に祭や祈願などを行う場所である。当社の拜殿は、「双殿造り」と呼ばれ、二つの本殿を一つの拜殿でつないでおり、座敷や神
